Rivalutazione sismica dello sbarramento di Campolattaro, delle relative opere complementari e accessorie e del versante in dx in corrispondenza della spalla dello sbarramento

IMPIANTO DI RITENUTA DI CAMPOLATTARO

**RIVALUTAZIONE SISMICA DEL
VERSANTE IN SPONDA DESTRA**

R017

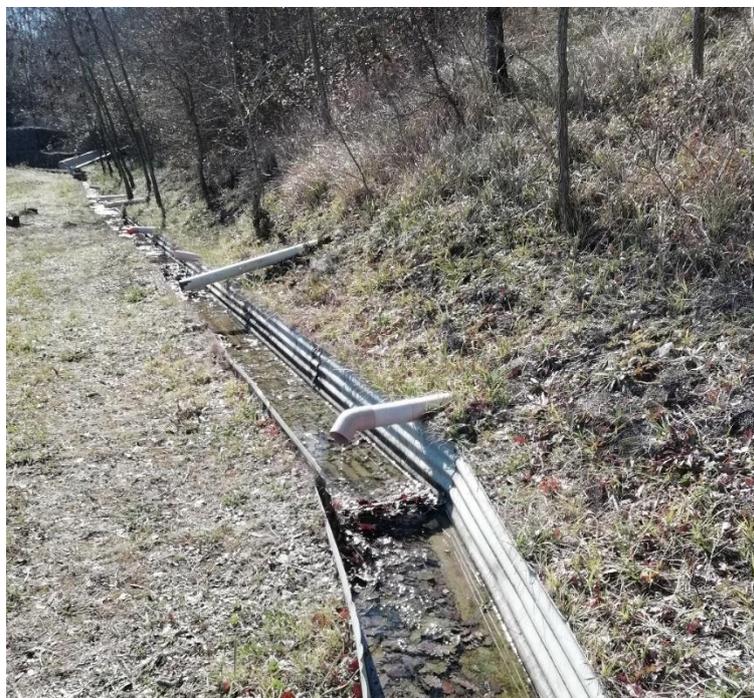
Figura 4.3 Dreni sub-orizzontali (2001)

La realizzazione delle trincee drenanti non è attestata dalla documentazione disponibile, mentre i dreni sub-orizzontali furono effettivamente realizzati (vedi Figura 4.3).

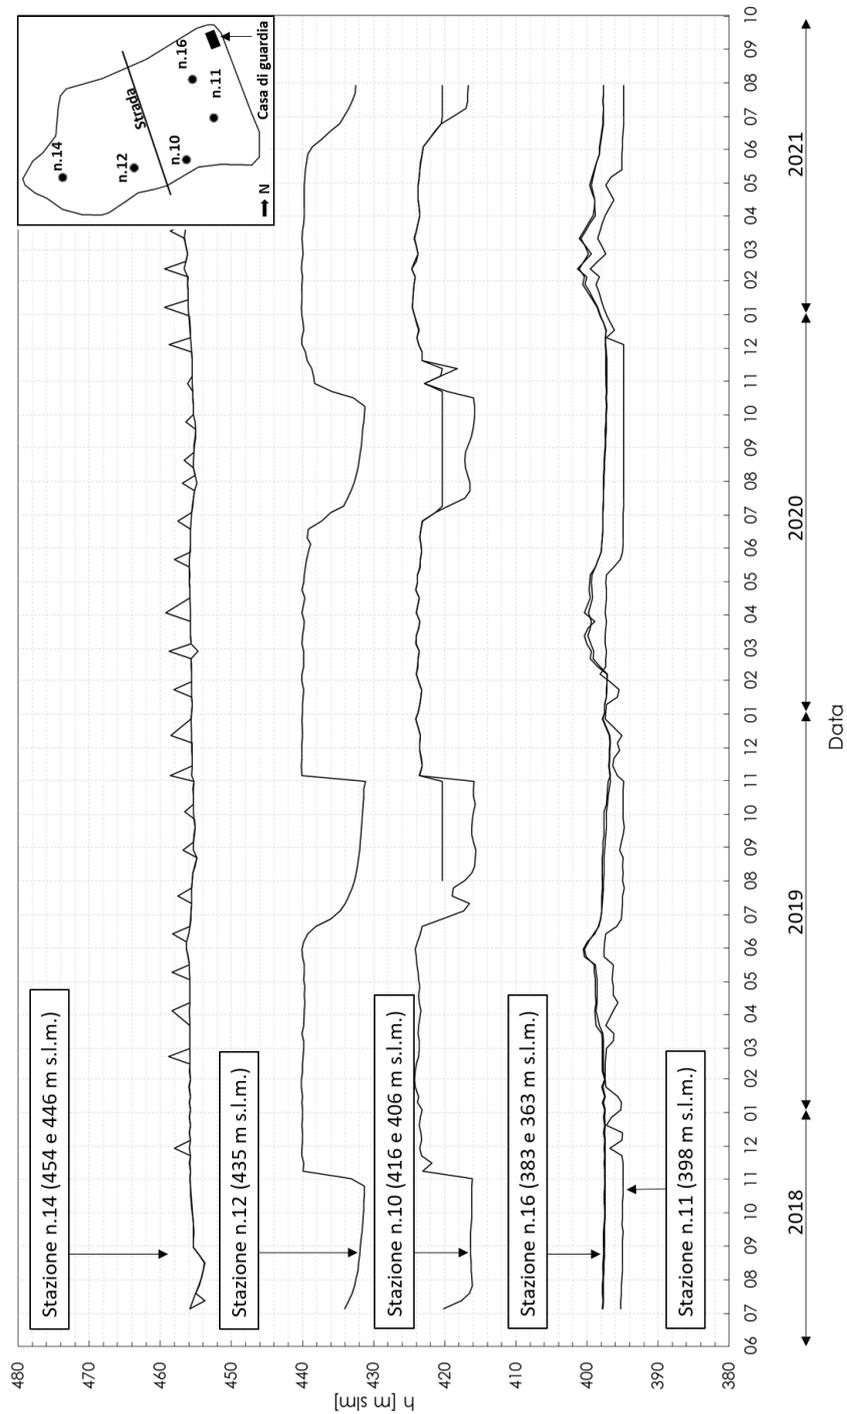
Figura 7.2 Andamento delle quote piezometriche (h) dal 2018 al 2021 registrate presso le stazioni piezometriche n. 14, n.12, n.10, n.16 e n.11, tra parentesi le relative quote di installazione

Figura 7.2 riporta le serie storiche delle quote piezometriche registrate, con cadenza settimanale, nelle stazioni piezometriche nel triennio 2018-2021. Dall'analisi delle serie è possibile trarre le seguenti osservazioni:

- **Stazione n.14** Le quote piezometriche misurate tramite il Casagrande superficiale e quello profondo coincidono, pertanto si desume una comunicazione idraulica tra i tratti di misura e si interpreta la misura non come locale, bensì come media.
- **Stazione n.12** Alcune delle quote piezometriche misurate sono inferiori alla quota di installazione del piezometro. Pertanto, si ritiene ci sia un refuso nel trascrivere una delle due grandezze.
- **Stazione n.10** Stesse osservazioni fatte per la stazione n. 14.
- **Stazione n.16** Stesse osservazioni fatte per la stazione n. 14.
- **Stazione n.11** Stesse osservazioni fatte per la stazione n. 12.

Anche se non sono disponibili i dati piezometrici prima dell'installazione dei drenaggi sub-orizzontali, è ben chiaro che l'attuale posizione della falda è sicuramente lontana da quella prevista in fase di progetto (almeno 20 m più bassa del piano campagna).

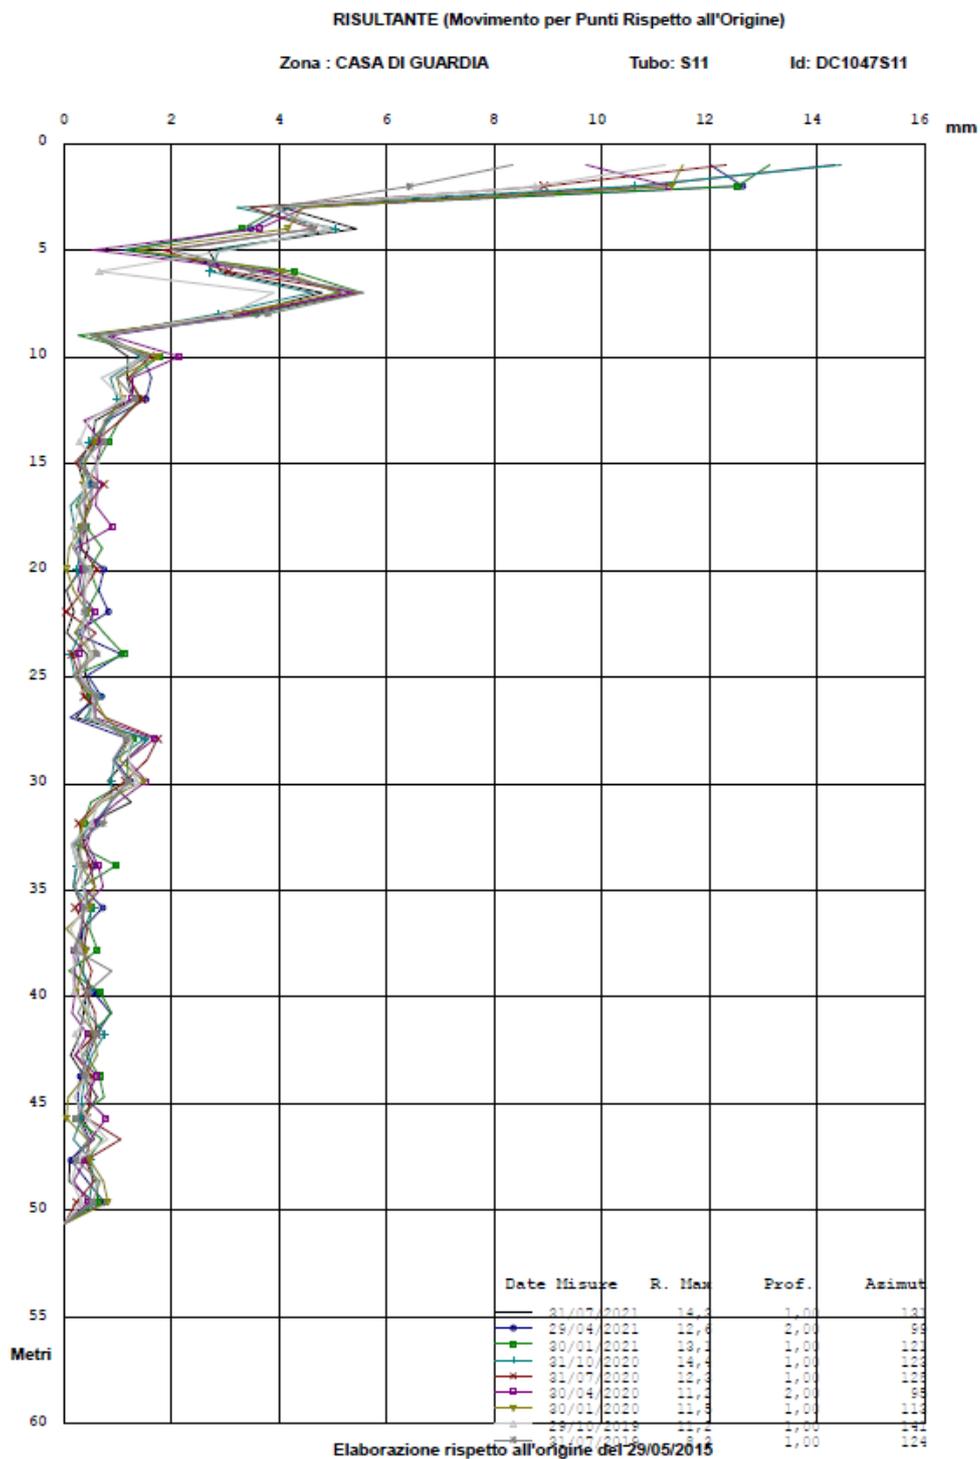
Figura 7.5 Spostamenti per punti registrati dal 2020 al 2021 presso la stazione inclinometrica S11

In entrambi i casi, gli spostamenti interessano solo UG-1 e sono concentrati entro una profondità ben minore di quella del contatto con la formazione di base. Vista la presenza della paratia intermedia, quella a monte della strada circumlacuale, e la minore acclività del pendio a monte rispetto al pendio a valle, tale risultato suggerisce un comportamento con due superfici di scorrimento distinte nel pendio di monte e nel pendio di valle.

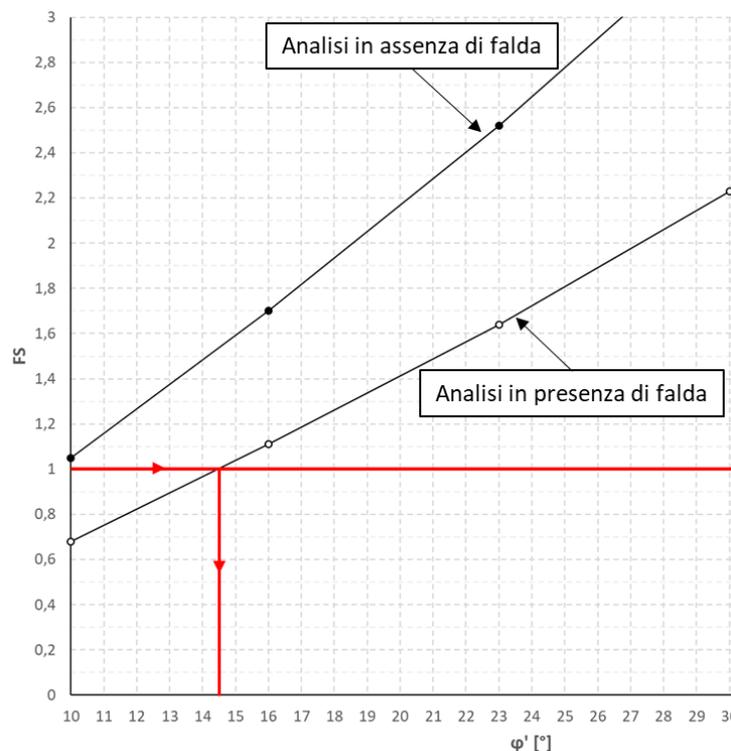
Figura 12.1 Fattore di sicurezza in funzione dell'angolo di attrito per la zona alta del pendio (condizioni statiche)

Si può osservare che, in assenza di falda, con un angolo di attrito di 15°, per il pendio si calcolerebbe un coefficiente di sicurezza pari a 1,6.

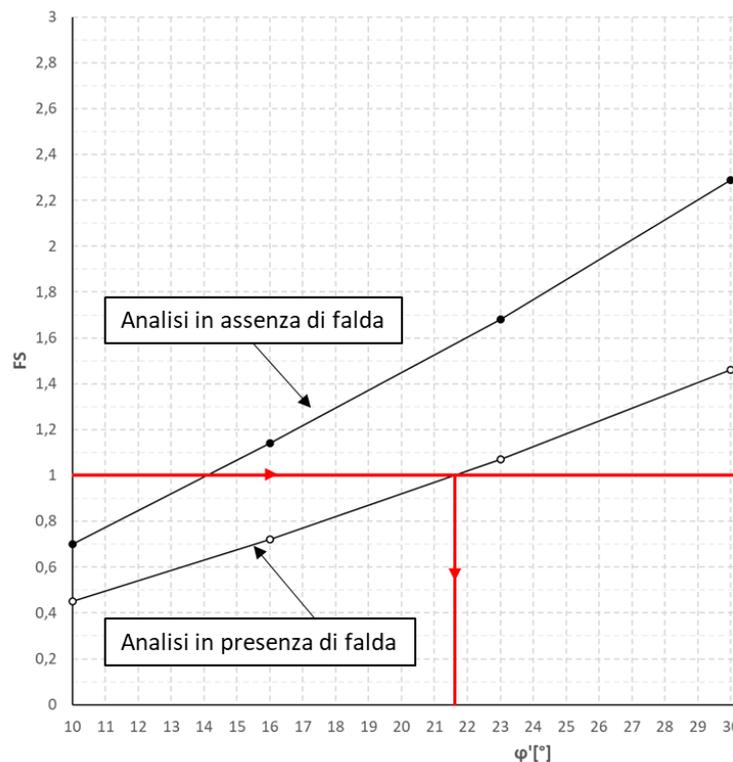
Figura 12.2 Fattore di sicurezza in funzione dell'angolo di attrito per la zona bassa del pendio in condizioni statiche

Nella zona bassa (vedi Figura 12.2), nelle condizioni attuali in presenza di falda, la stabilità è garantita per un valore di angolo di attrito almeno pari a 22°. Con i drenaggi funzionanti il pendio si porterebbe ad avere un coefficiente di sicurezza pari a 1,6.

Confrontando i risultati dell'analisi parametrica condotta per la parte alta e bassa del pendio, è possibile constatare come nella parte bassa le maggiori pendenze e la falda più superficiale producano condizioni più gravose. Pertanto, a parità di materiale nelle due parti, si è scelto di attribuire ad UG-1 il valore di $\phi' = 22^\circ$, a cui corrisponde FS = 1 nella zona bassa del pendio. Rispetto all'intervallo dei possibili valori di angolo di attrito proposto sulla base dei risultati delle prove di laboratorio e dei dati di letteratura ($10^\circ \div 25^\circ$), tale valore si classifica come medio-alto.

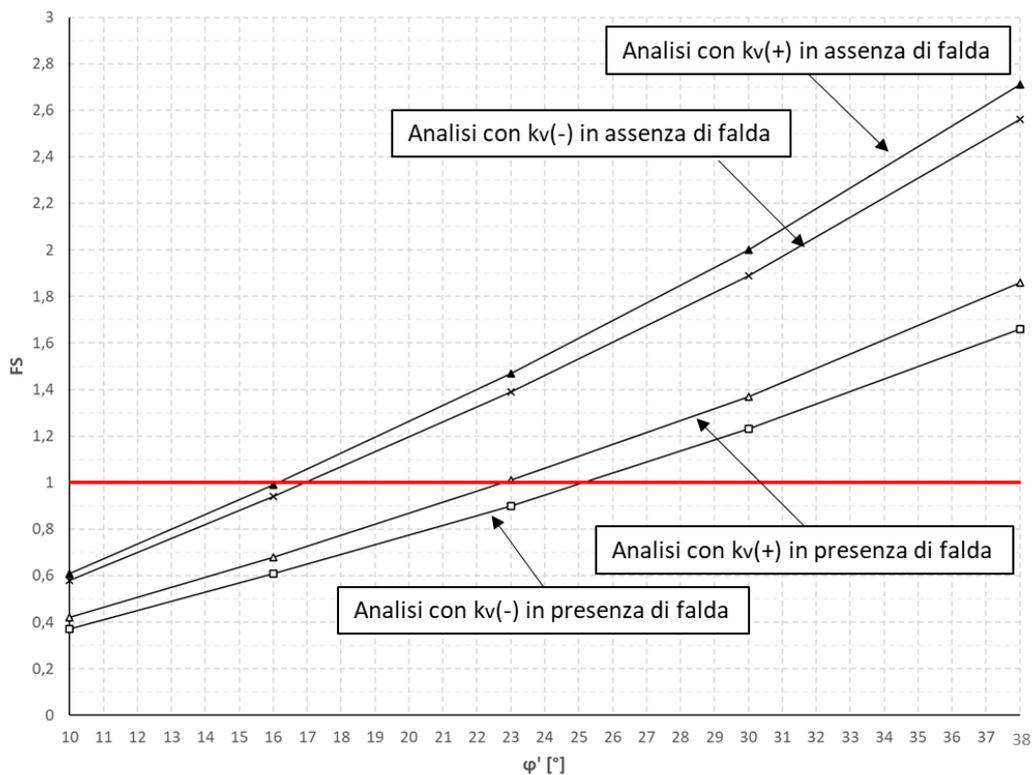
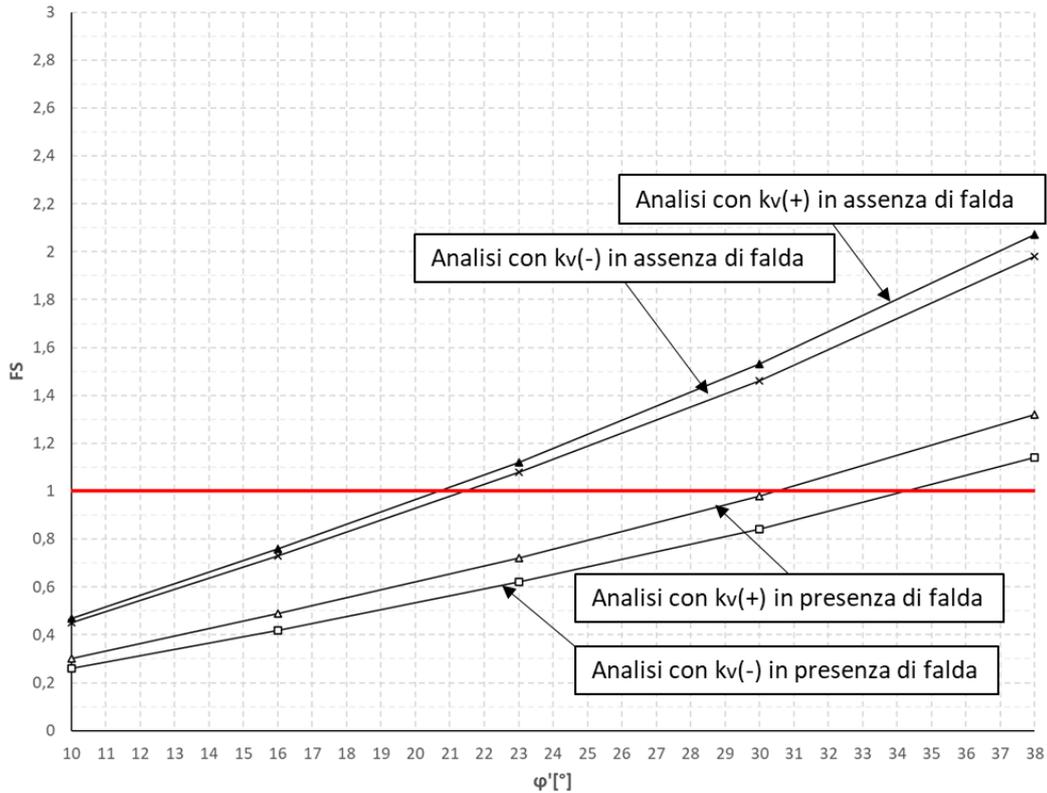
Si conclude quindi che **la verifica sismica allo SLV non risulta essere soddisfatta.**

Figura 12.3 Fattore di sicurezza in funzione dell'angolo di attrito per la zona alta del pendio (condizioni sismiche)

Figura 12.4 Fattore di sicurezza in funzione dell'angolo di attrito per la zona bassa del pendio (condizioni sismiche)

Nel caso in cui i drenaggi fossero efficienti, i coefficienti di sicurezza allo SLV si porterebbero a valori di poco superiori all'unità per il caso peggiore. Tale risultato dimostra ancora una volta l'importanza di un buon sistema di drenaggio.

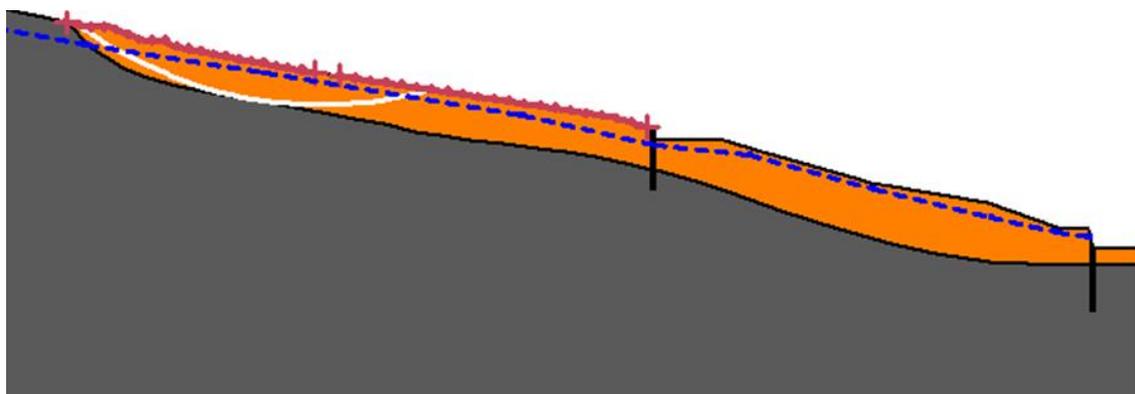
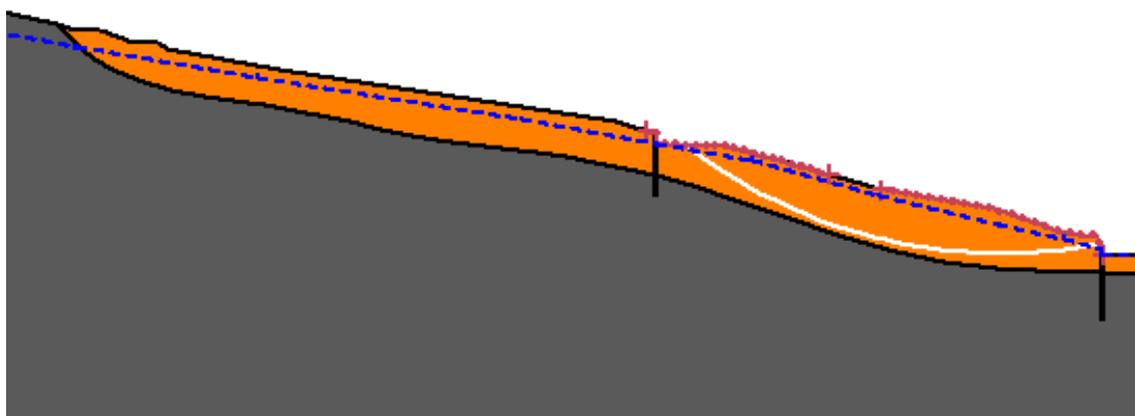
Le figure Figura 12.5 e Figura 12.6 mostrano le superfici critiche di scorrimento ottenute nelle condizioni di falda attuale. I meccanismi trovati sono piuttosto profondi, a testimoniare la messa in moto di volumi potenzialmente instabili molto importanti.

Figura 12.5 Superficie critica relativa alle analisi sismiche nella zona di monte

Figura 12.6 Superficie critica relativa alle analisi sismiche nella zona di valle

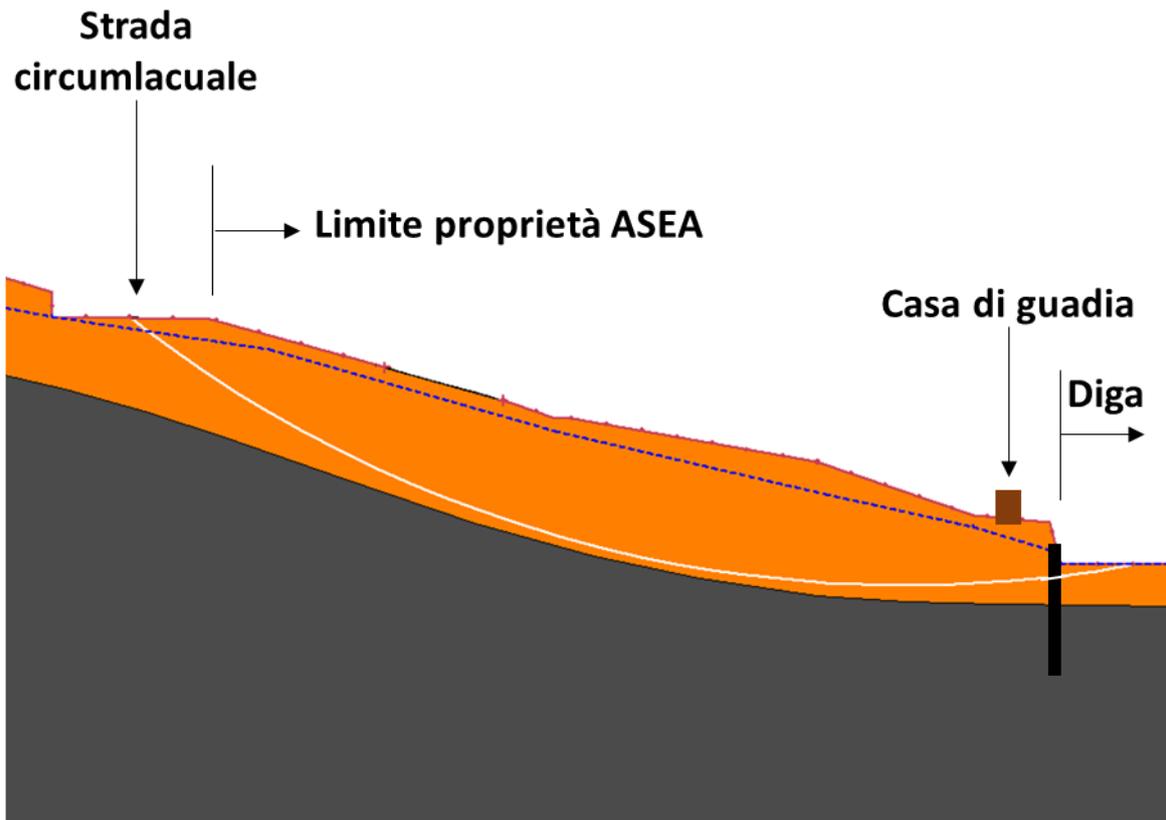
Figura 13.2 Particolare della zona di valle con superficie critica calcolata considerando assente la paratia (condizioni sismiche)

Il volume mobilizzato è stato valutato conducendo un'analisi di stabilità aggiuntiva considerando assente (rotta) la paratia a valle della casa di guardia. La Figura 13.2 mostra la superficie critica ottenuta. L'altezza H della massa instabile, calcolata dalla base del fazzoletto di valle al ciglio di distacco della frana è pari a 100 m.

Il volume mobilizzato risulta compreso tra 300.000 e 500.000 m³, dunque significativamente superiore al volume complessivo delle vasche di dissipazione, pari complessivamente a circa 80.000 m³.

Allo SLV, il volume mobilizzato (300.000 ÷ 500.000 m³) è significativamente superiore al volume complessivo delle vasche di dissipazione (80.000 m³) poste in basso al piede della frana. Dunque, la distanza percorsa dalla massa instabile è tale da permettere alla frana di raggiungere le vasche stesse. Si conclude pertanto che in condizioni sismiche allo SLV le vasche di dissipazione corrono il rischio di essere occluse.
