Rivalutazione sismica dello sbarramento di Campolattaro, delle relative opere complementari e accessorie e del versante in dx in corrispondenza della spalla dello sbarramento

IMPIANTO DI RITENUTA DI CAMPOLATTARO

**RIVALUTAZIONE SISMICA DEL
VERSANTE IN SPONDA DESTRA**

R017

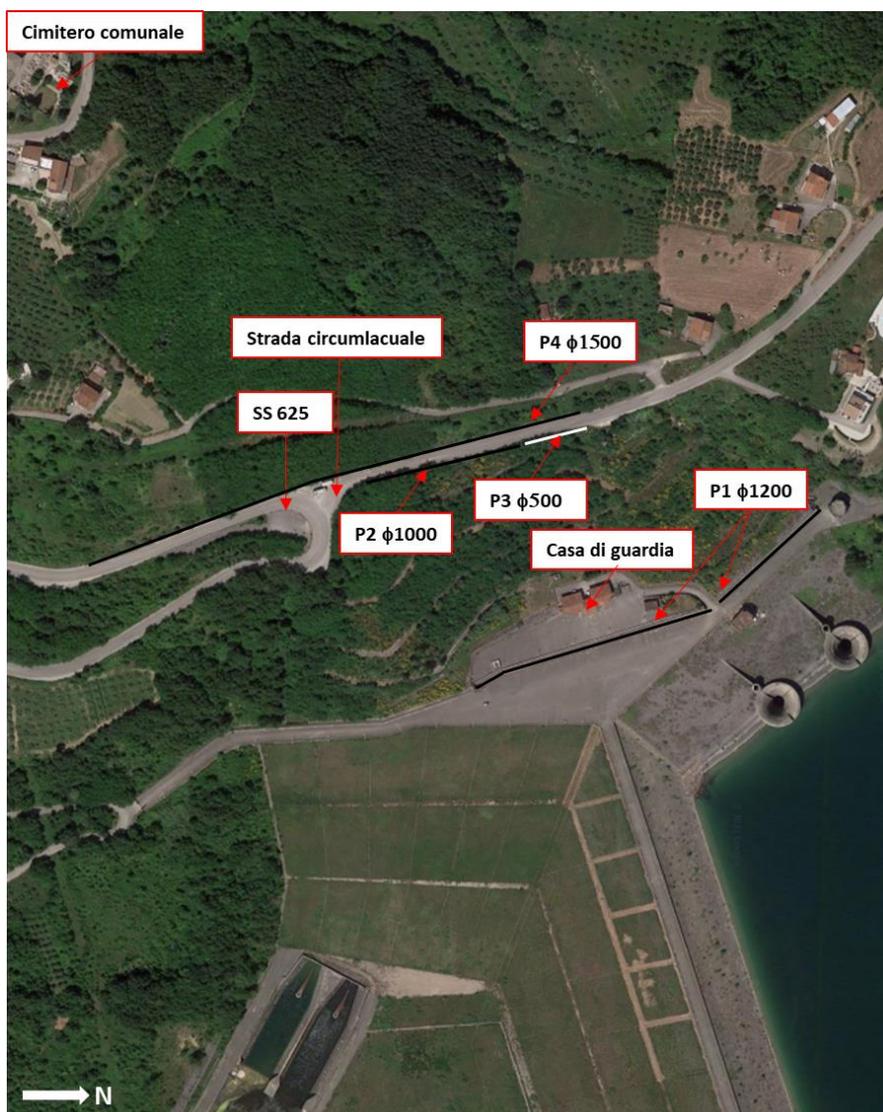
Figura 1.2 Vista aerea della sponda destra

Il presente rapporto ha come oggetto la **verifica sismica di stabilità della sponda destra**. Tale sponda è soggetta ad un'attenzione particolare rispetto alle altre sponde del serbatoio, dal momento che è interessata da fenomeni di instabilità antichi e recenti e pertanto è stata soggetta negli anni a diversi interventi di stabilizzazione.

La Figura 1.2 Figura 1.2riporta una vista aerea della sponda destra. Il versante è delimitato a valle dalla paratia posta a protezione del piazzale della casa di guardia della diga (quota cordolo di coronamento 390 m s.l.m.) e, a monte, dal Cimitero Comunale (quota 490 m s.l.m.). Presenta quindi un'altezza di circa 100 m ed un'escursione in profondità di circa 400 m.

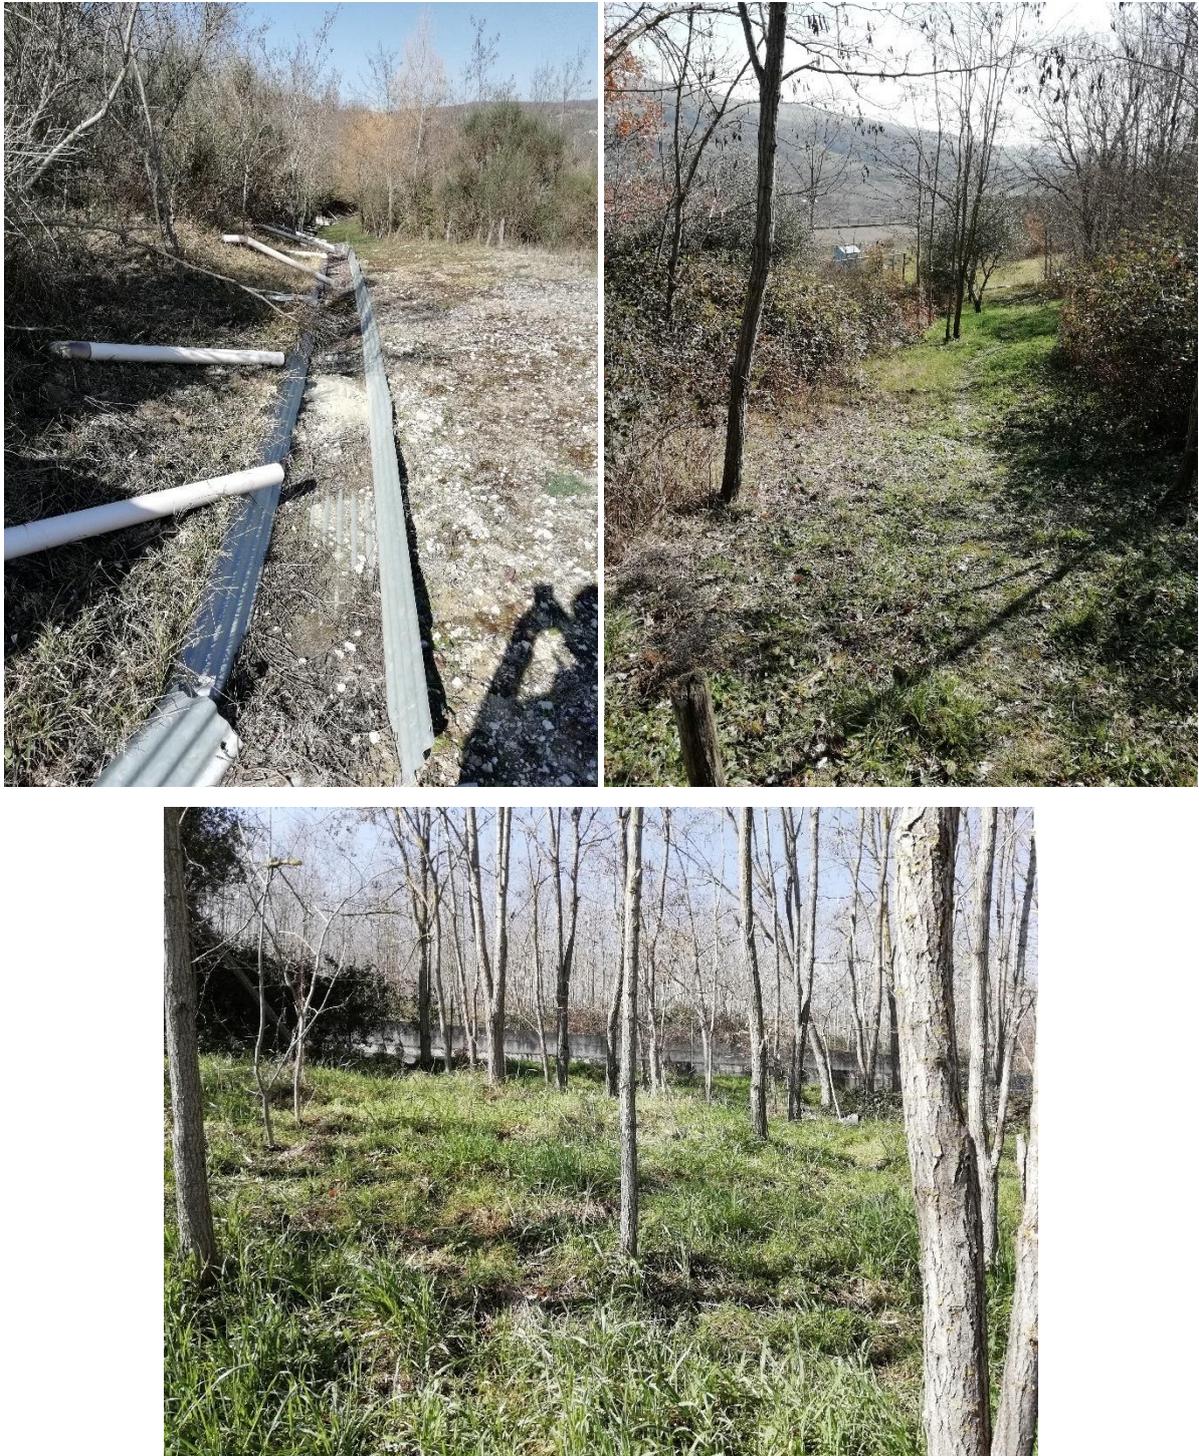
Figura 1.6 Evidenze intervento di stabilizzazione del 2001 (dreni sub-orizzontali, riprofilatura e riforestazione)

La strada circumlacuale suddivide il versante in due zone aventi pendenze medie leggermente differenti: a monte della circumlacuale la pendenza media è pari a 10°, a valle è pari 14°. La zona di valle è quella maggiormente interessata dal più recente intervento di stabilizzazione del pendio, risalente al 2001. Tale intervento ha previsto la realizzazione di una rete di dreni sub-orizzontali, la riprofilatura e la riforestazione del versante (vedi Figura 1.6).

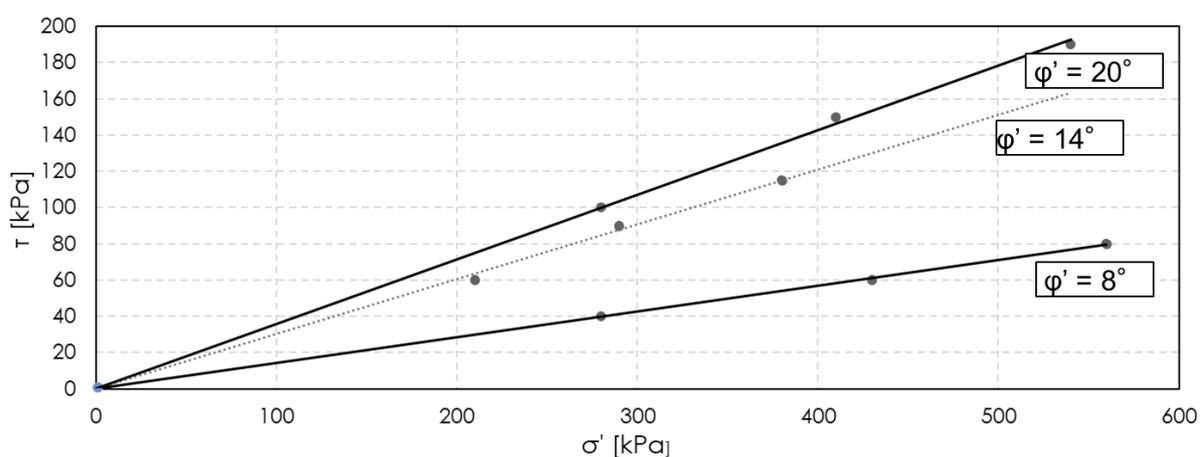
Figura 6.4 Involuppo dei punti a rottura delle prove TXCU (campagna d'indagine 1976)

La Figura 6.4 mostra l'interpolazione dei punti a rottura di tre campioni sottoposti a prove TXCU nella campagna d'indagini del 1976, dei quali tuttavia si sa solo che sono relativi allo strato di UG-1 presente in sponda destra (i.e. non si conoscono l'ubicazione e la profondità del prelievo). Si vede che effettivamente l'angolo d'attrito può assumere valori inferiori a 16° .

Alla luce dei risultati in possesso e delle osservazioni fatte, si ritiene che un intervallo realistico dei valori dell'angolo di attrito di UG-1 sia potenzialmente stimabile in una ampia forchetta tra **10° e 25°** .

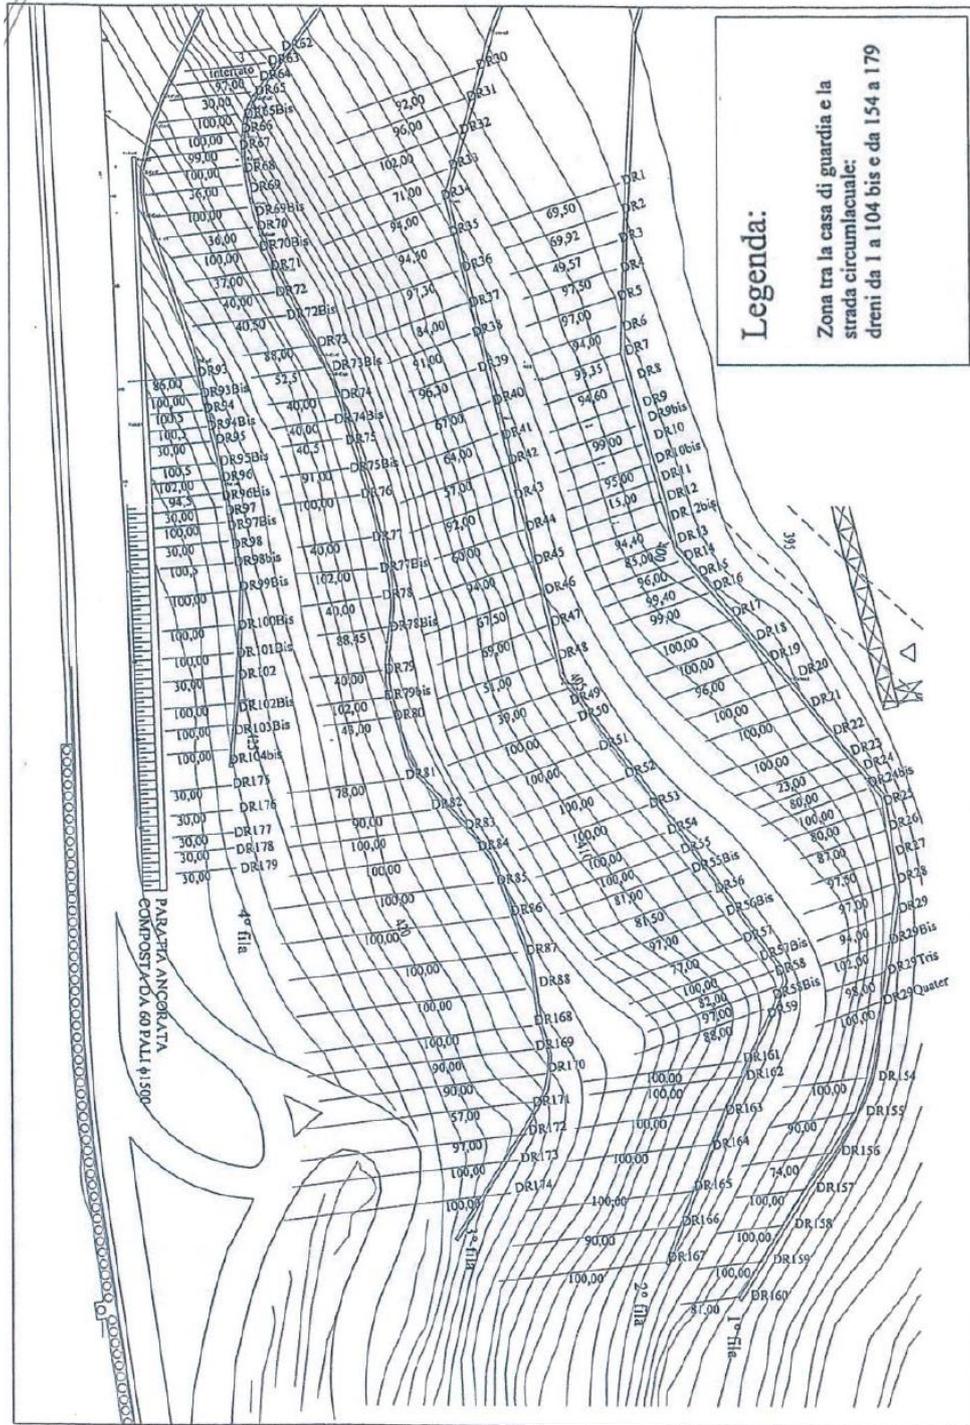
Figura 7.3 Stralcio cartografico con ubicazione delle canne drenanti (tavola 1/2).

È bene evidenziare che, come riportato nel verbale di visita del Servizio Nazionale Dighe del febbraio 2003, molti dei dreni installati presentano una lunghezza significativamente minore rispetto a quella di progetto, pari a 100 m (vedi Figura 7.3). Tale condizione, al di là della successiva scarsa manutenzione, è già di per se significativamente peggiorativa dell'efficacia di tutto il sistema.

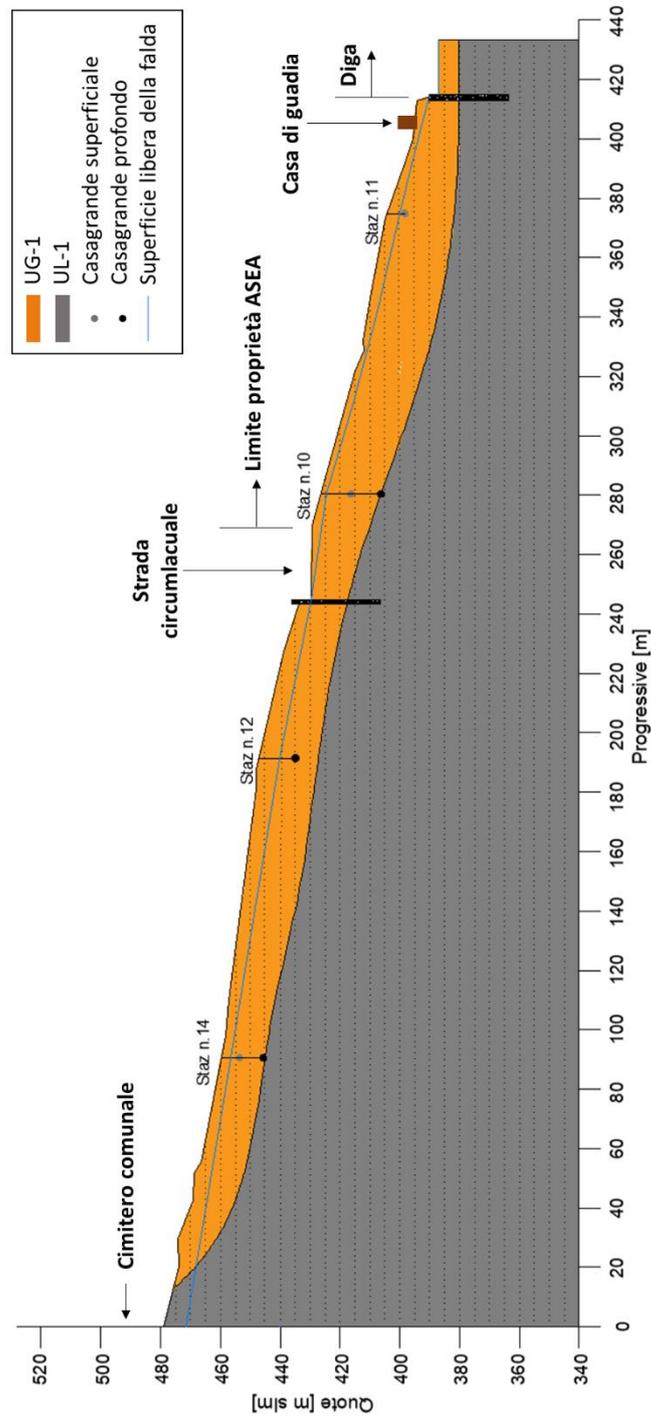
Figura 7.4 Profilo longitudinale della sezione di verifica AA' con ubicazione dei piezometri

La Figura 7.4 mostra la posizione della linea freatica nella sezione di verifica, dedotta a partire dalle quote piezometriche registrate nel periodo 2018-2021. Tale linea è piuttosto superficiale, specialmente nella zona di valle del versante, dove è ad una profondità media dal piano campagna pari a circa 1 m. Nel tratto di versante a monte della strada circumlacuale, la linea freatica è invece più depressa, trovandosi in media a 5 m di profondità dal piano campagna.

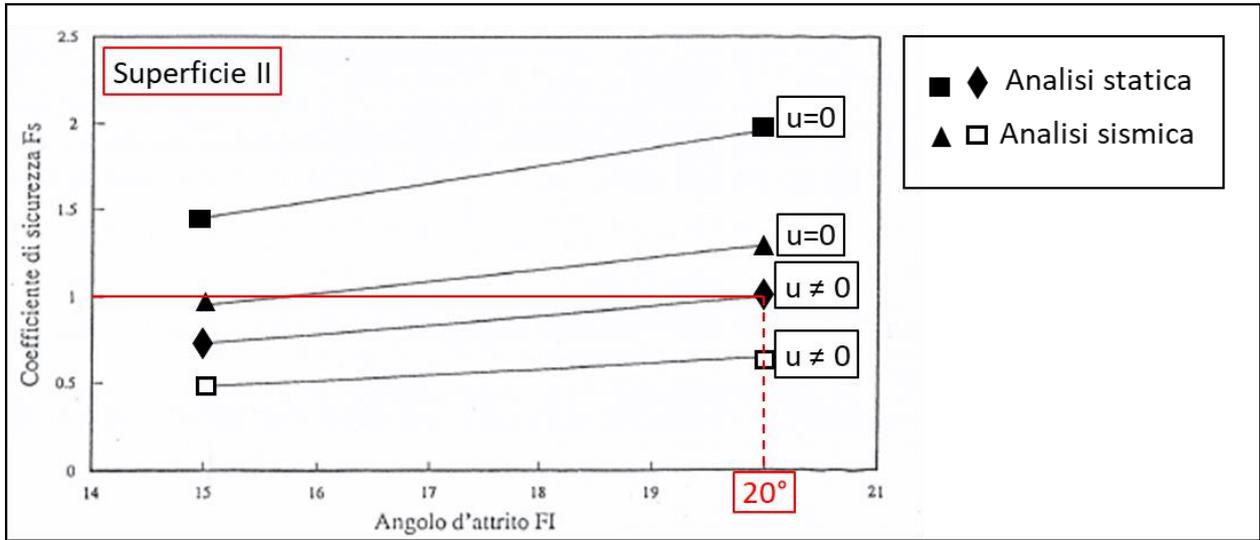
Figura 8.3 Coefficiente di sicurezza vs angolo d'attrito di UG-1 (verifica di stabilità del 2001)

La Figura 8.3 riporta l'andamento del fattore di sicurezza in funzione dell'angolo di resistenza a taglio di UG-1 per quattro analisi effettuate sulla superficie II, scelta come rappresentativa. In condizioni statiche, nel caso di pendio saturo, affinché il fattore di sicurezza sia pari ad 1, l'angolo d'attrito deve essere almeno pari a 20°.
